Bewertung von Fehlstellen in Luftdichtheitsebenen – Handlungsempfehlung für Baupraktiker

Kurztitel: Bewertung von Luft-Leckagen

1 Einführung und Zielsetzung des Forschungsprojektes

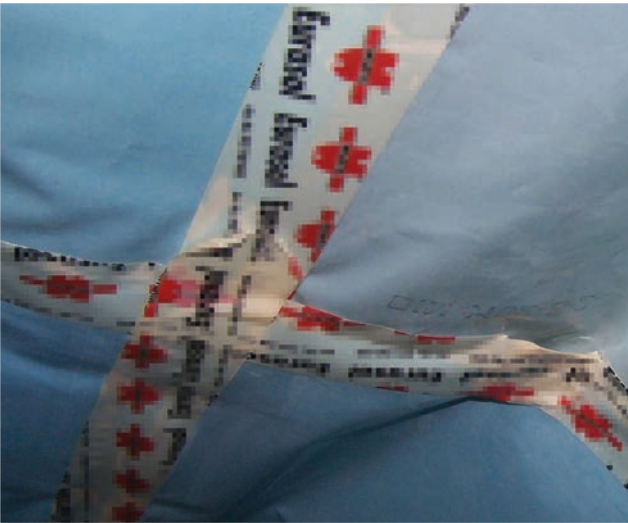
Bild 3.14a: Typische Fehlstellen in der Folienverklebung

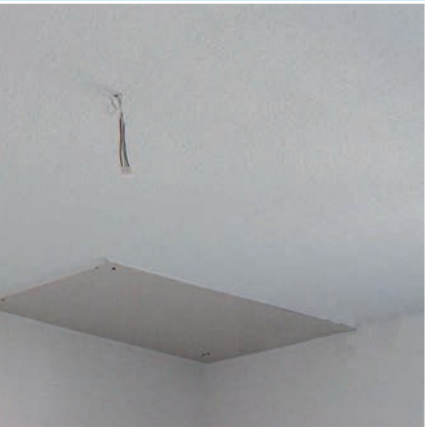
Leck zwischen Folie und verputzter Wandfläche, Ablösung der Klebeschnur (primäre Leckage)	Luftströmung am Spalt der Elektroanschlussleitung zur Deckenbekleidung (sekundäre Leckage)	Wasserschäden entlang der Traufe

Anschluss der Luftdichtheitsschicht an die verputzte Wandoberfläche mit einer Klebeschnur
Bilder zu Leckagen und Schadensbild

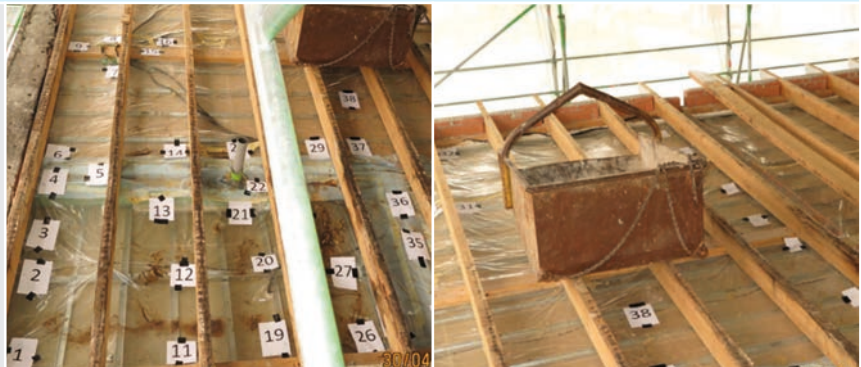
Beispiele für primäre Leckagen oberhalb des Bades; Beschädigungen der Folie im Bereich mechanischer Befestigungen

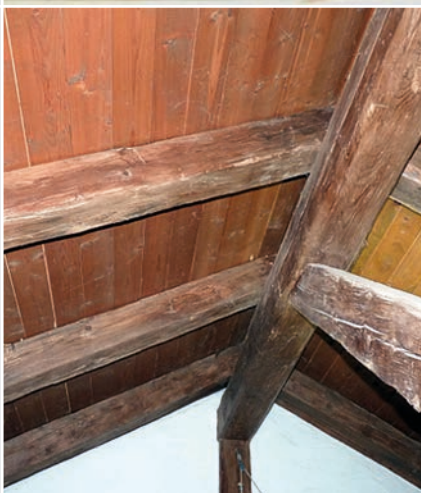
Bei der Sanierung in 2007 soll der Dachstuhl mit Holzschalung erhalten bleiben (Bild links, Innenaufnahme). Die Folie oberhalb der Holzschalung läuft im Bereich der Traufe über die Außenwand hinweg, wodurch keine in sich geschlossene Luftdichtheitsebene zwischen Dach und Wand gegeben ist. Raumluf kann zwischen Holzschalung des Daches und der Wand, an den Sparrendurchdringungen und der Fußpfette ausströmen (Bild rechts). Am Ortgang ist die Sichtschalung unterbrochen und die Folie auf die Mauerkrone geführt, dennoch liegen ausföhrungsbedingt Leckagen vor, wodurch es auch dort zu Reif- bzw. Eisbildung kommt.

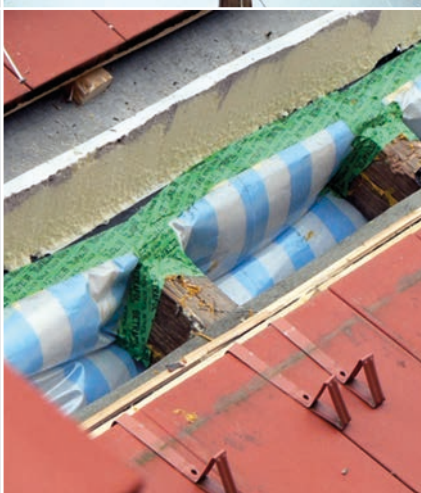
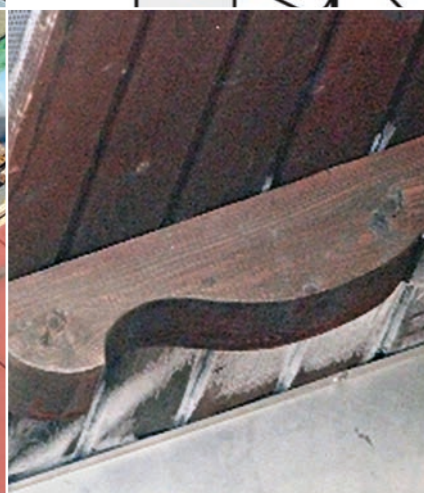
Durchgeföhrte Nachbesserungen, bei denen u. a. auch die Holzschalung traufseitig geöffnet und eine Verbindung der Folie des Daches mit der Außenwand hergestellt wird (Bild links), bringen keinen umfassenden Erfolg. Es gibt weiterhin Leckagen im Bereich der Anschlüsse und an den mit Rissen versehenen historischen Sparren. Im auf die Nachbesserungen folgenden Winter kommt es erneut zur Reif- bzw. Eisbildung (Bild rechts).

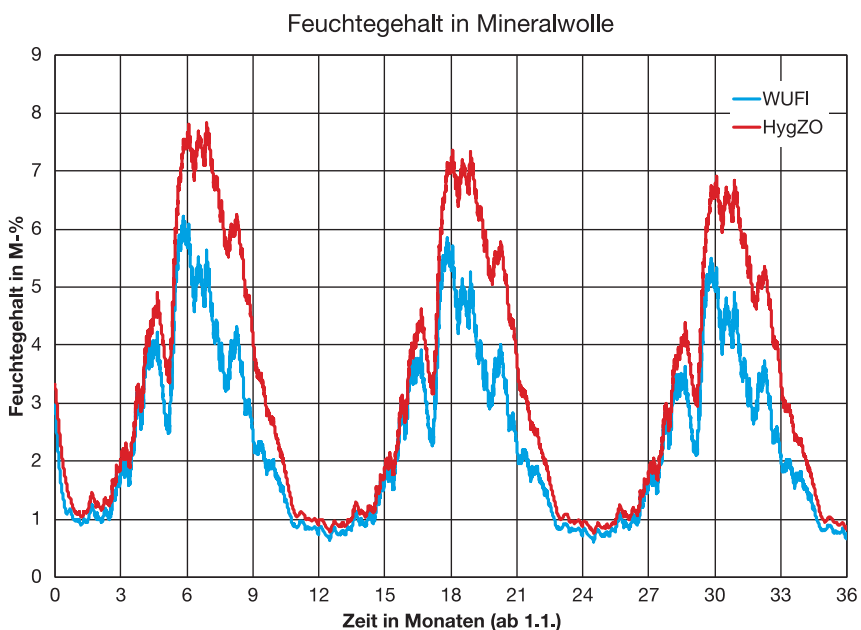
Bild 5.8: Entwicklung der Feuchte in der Mineralwolle

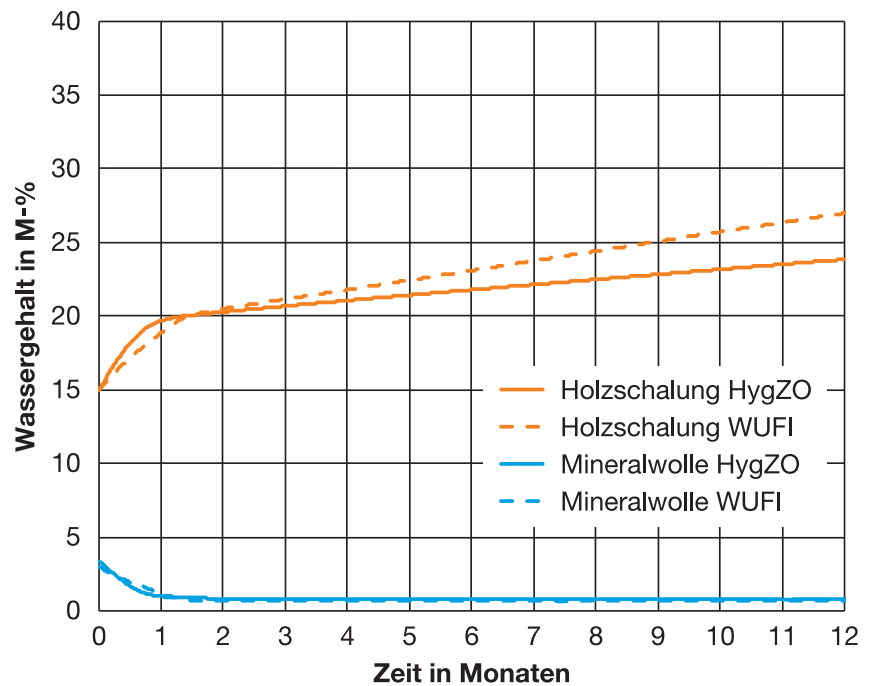
Bild 5.10: Vergleich der Modelica- und WUFI Simulationsergebnisse

Vergleich WUFI mit Feuchtequelle und Modelica 3D mit Luftströmung

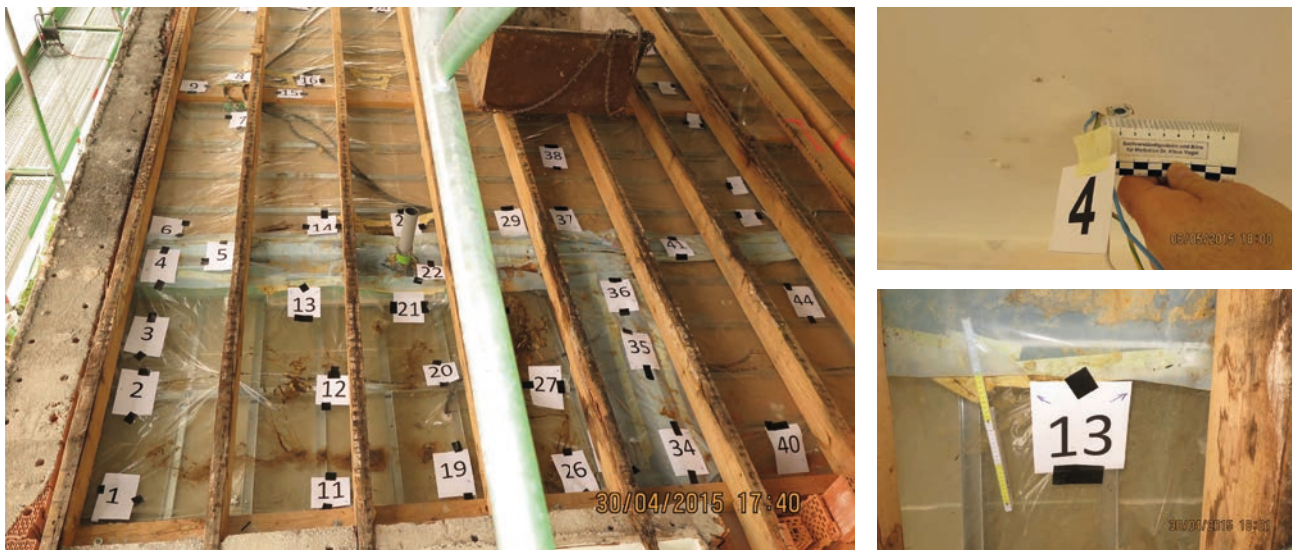
Bild 5.13: Dokumentation der Leckagen (links: Blick von außen auf Nummerierung der Leckagen in der Dampfbremse, oben rechts: Blick von innen auf eine Leckage in der Gipskartonbekleidung, unten rechts: Blick von außen auf eine Leckage im Bereich des Schachtes an einer Folienüberlappung)
